Mastère professionnel en Optimisation et Modernisation des Entreprises MOME

**Réduction taux de défauts et valeur rebut de la zone préparation
S/E PCB équipé FORD**

(chantier Six Sigma)

Casco Automotive Tunisia

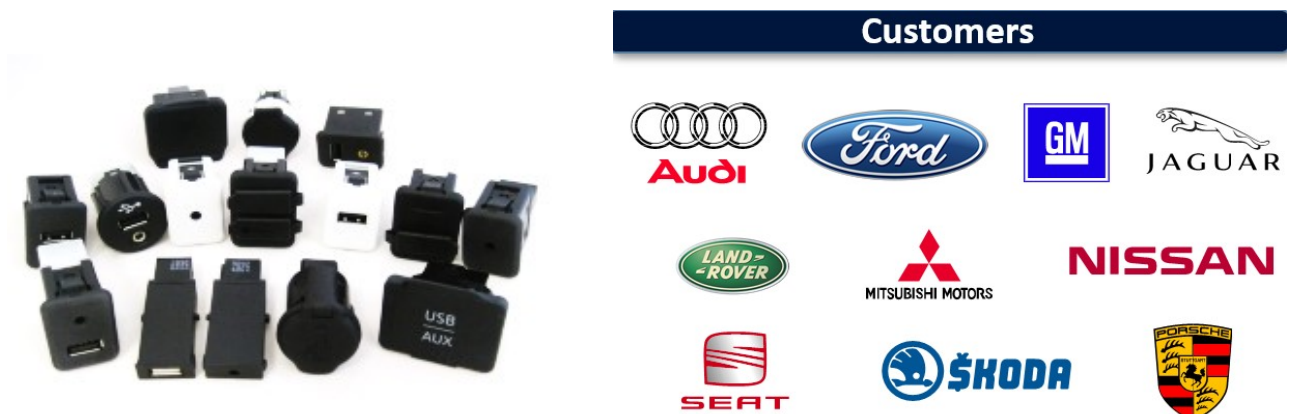
Premier fournisseur de produits de connectivité OEM, notamment des concentrateurs multimédias, des ports USB et des chargeurs intelligents. Principal fournisseur de produits de connectivité aux équipementiers Un grand focus sur l'innovation pour les futures plateformes et produits.

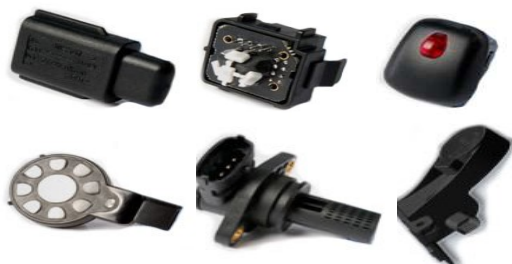
Produit des capteurs pour les applications de confort, de commodité et de sécurité

Les produits incluent : capteur de température ambiante dans la voiture, capteur de lumière ambiante, capteur de distance inductif, capteur de pluie / lumière, capteur d'humidité relative et capteurs de charge solaire

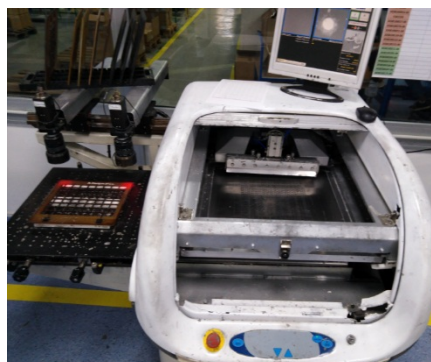
Figure 1.6 : Machine sérigraphie

Il s'agit de l'opération de passage crème sur les flans PCB dans des zones bien spécifiques et avec une hauteur bien déterminée (tout dépend des exigences clients) , ci-dessous figure 1.6 de cette machine.

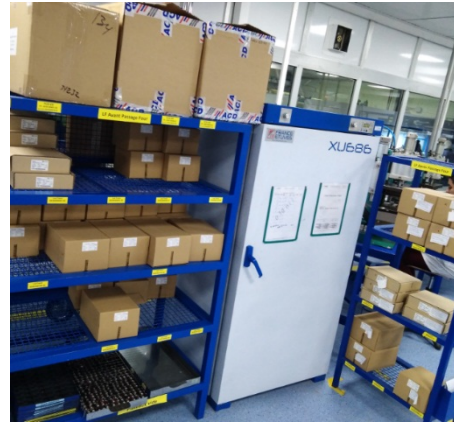
Figure 1.8 : Etuvage

Il s'agit de mettre cette matière première qui réagit à la lumière (lead frame, voir figure 1.7 et Annexe 4) dans le four (voir figure 1.8) durant 8h à 120° , et ça afin de dégager son humidité car la lead frame est un composant très fragile et prend rapidement l'humidité.

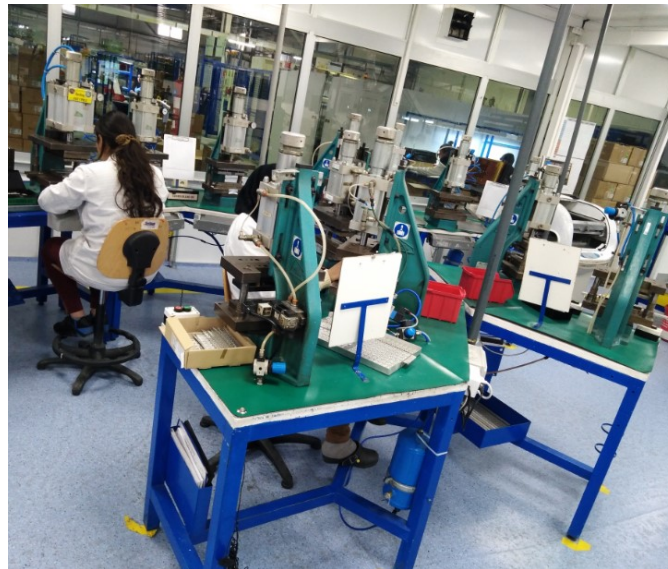
Figure 1.9 : Opération de Pliage

Il s'agit de plier les pattes du lead frame selon la référence des trous du PCB à monter dedans autrement dit selon le produit fini associé, voir ci-dessous la figure 1.9 des machines de pliage.

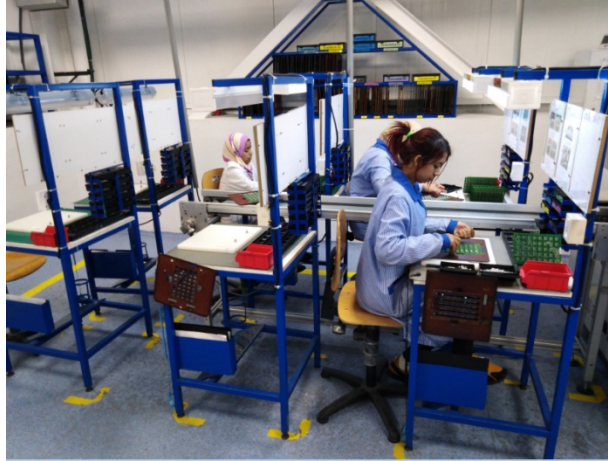
Figure 1.10 : Postes de Pick & Place

Dans cette opération (figure 1.10) , les opératrices place les LF dans les trous des PCB selon la référence du PF associé.

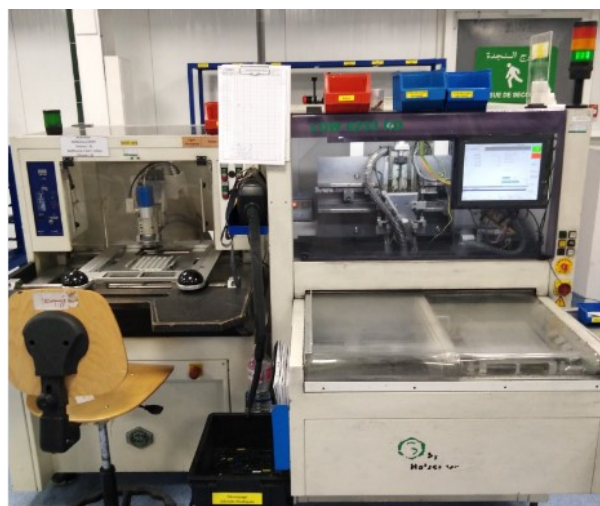
Figure 1.11 : machine de découpage

Dans cette opération (figure 1.11), on découpe le flan en des petits PCB afin de les préparer à l'assemblage capteur.

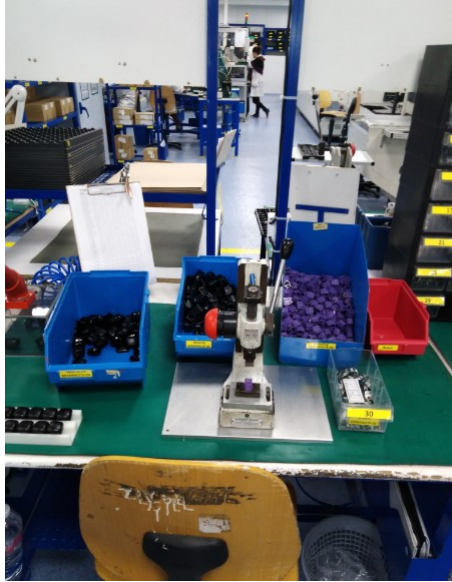
Figure 1.12 : poste d'assemblage

Dans cette opération le S/E PCB équipé s'assemble avec les restes des matières (Housing interne , Housing externe , couvercle) à l'aide d'une presse manuelle pour avoir le capteur lumière (figure 1.12) puis le capteur passe au testeur (figure 1.13) pour voir sa réaction avec la lumière.
